INTERVENTO DI RIPRISTINO

RIPRISTINO FUNZIONALE DELL'ORGANO "ZITZMANN" 1930 DELLA CHIESA DI S.SPIRITO - GRADISCA D'ISONZO

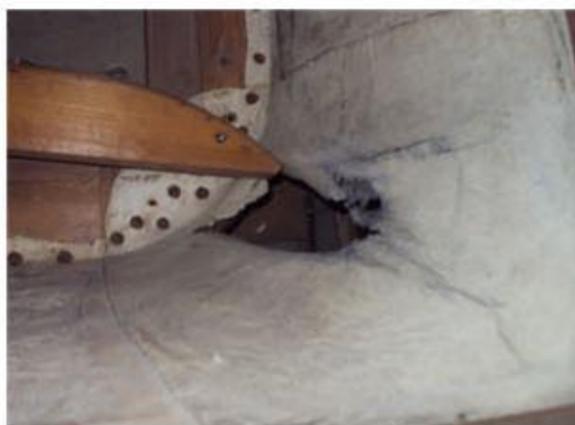
Dopo il sopralluogo effettuato in data 3 novembre 2011, ho riscontrato che l'organo è insuonabile. Il motore è scollegato dal mantice, sono presenti fori nelle pelli. La consolle è totalmente coperta di polvere e detriti e alcune placchette dei registri sono scollate. Le canne interne sono polverose. L'impianto elettrico è fuori norma. Il motore è obsoleto e rumoroso. Le membrane di azionamento delle note e dei registri sono logorate. A causa di ciò non ho potuto rilevare la pressione di esercizio. I pesi del mantice si trovano sparsi per la cantoria.

Uno degli squarci nella pelle del mantice

Il mantice è stato riparato con pelle bianca, nuova, uguale all'originale.

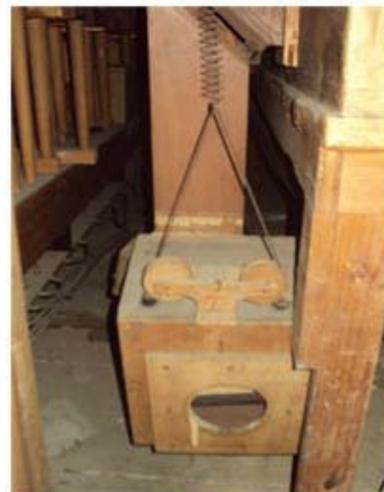
Particolare della valvola a tendina

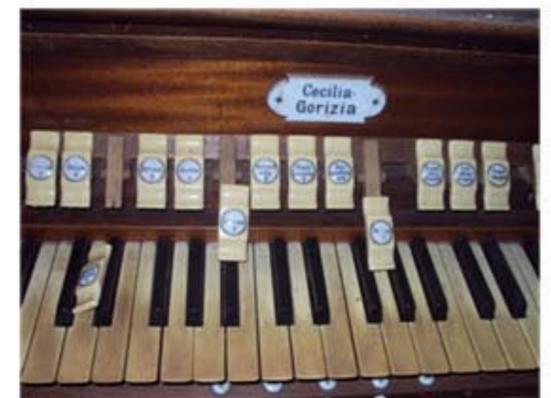
La tastiera con le placchette dei registri staccate

Le canne sono state tutte smontate, pulite dai detriti, alcune sono state riparate. La consolle è stata restaurata in ogni particolare riportando il mobile e la serranda all'aspetto originale.

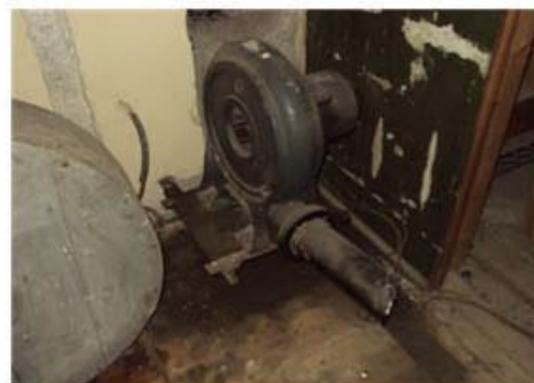
Il motore scollegato

Si è cominciato, innanzitutto, revisionando e sostituendo le membrane di pelle del sistema pneumatico di azionamento dei registri e dei canali dei somieri procedendo, poi, a ricollegare il motore al mantice con il sistema originale ritrovato durante il primo sopralluogo.
